Grado en Conservación
y Restauración de
Bienes Culturales

Restauración de un grafiti del Artista Belin en Linares (Jaén)

12/03/2026

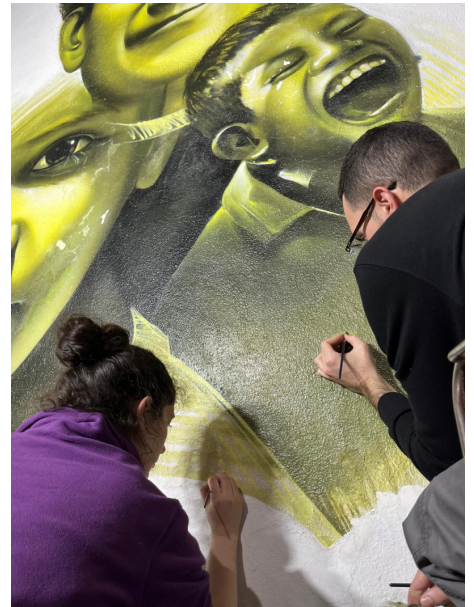
La intervención realizada sobre el grafiti original del artista Belin tuvo como objetivo principal recuperar y estabilizar la obra, que presentaba pérdidas de pintura significativas en diversas zonas. Los trabajos fueron llevados a cabo por profesorado del Grado en Conservación y Restauración de Bienes Culturales de la Universidad de Granada.

En cuanto a los tratamientos de conservación y restauración, en primer lugar se procedió a la consolidación de las lagunas y de la capa pictórica para garantizar la estabilidad material del conjunto. Posteriormente, se realizó la reintegración cromática de las zonas afectadas, con el objetivo de restituir la continuidad visual de la imagen y recuperar la correcta lectura del grafiti.

Finalmente, se aplicó un tratamiento de protección sobre toda la superficie pictórica

con el fin de prevenir futuras alteraciones y favorecer su conservación a largo plazo
